Werkstatttagebuch

Wartungs- und Reparaturbericht

Steiger 11/55 PS

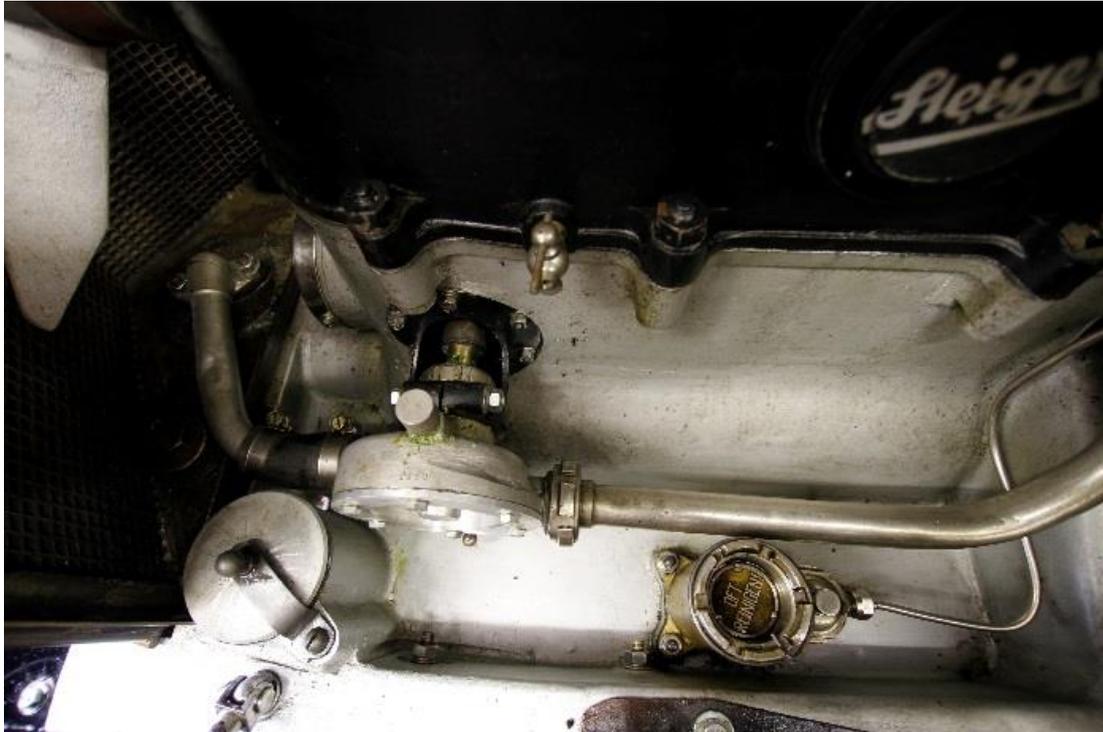
Im Ölsieb waren wenige magnetische und nicht magnetische Metallpartikel festzustellen. Die Metallpartikel wurden gesichert.

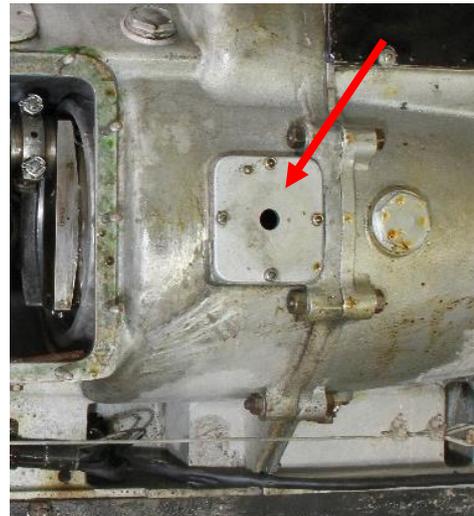
An der Unterseite der Kupplungsglocke befindet sich ein rechteckiger Deckel mit einer zentralen Bohrung von ca. 18 mm. An dieser Öffnung soll das Restöl welches über das Kurbelwellenlager austritt, nach Außen abgeleitet werden.

Laut Ersatzteilliste wurde die Bohrung mittels einer Blechabdeckung gegen eindringenden Schmutz gesichert.

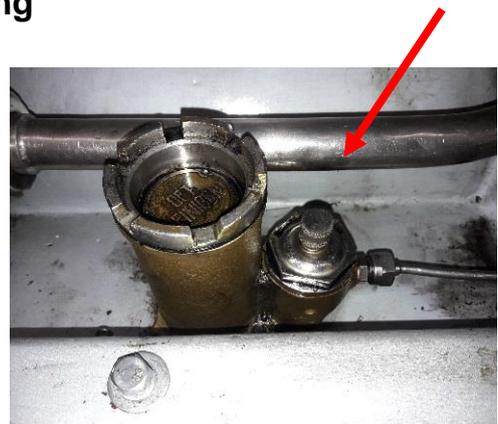
Am Ausgang des Ölfilters auf der linken Motorenseite befindet sich ein sogenanntes Überdruckventil. An diesem Ventil kann der Öldruck für die Nockenwelle und Ventiltrieb eingestellt werden.

Der Öldruckregler / Überdruckventil wurde geöffnet und auf eventuelle Schäden oder Verschleiß kontrolliert.

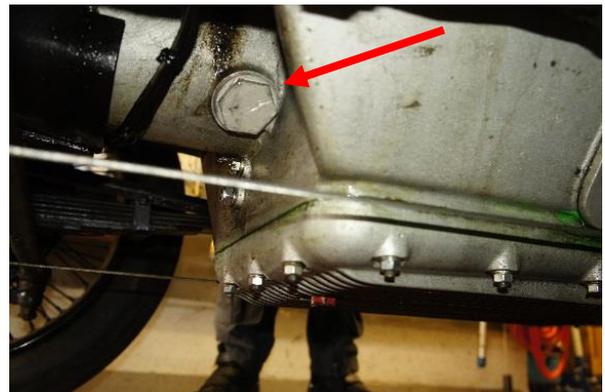
Nach der Motorenreparatur wurde in den Kurbelwellenraum 14,8 Liter Motorenöl gefüllt. Im Betrieb des Motors wurde festgestellt, dass der Vorratsbehälter überläuft und überschüssiges Öl vom Kurbelwellenraum in den Vorratsraum zurück gepumpt wird. So wurde, während der Motor lief, das Öl aus der Einfüllöffnung abgesaugt bis der Ölstand gleich blieb, der Öldruck blieb konstant.

Um zu überprüfen wieviel Öl nun im Kurbelwellenraum ist, wurde das Motoröl abgelassen, und die Füllmenge gemessen. Es waren **4 Liter**, diese wurden anschließend wieder eingefüllt, siehe Bild, roter Pfeil. In den Vorratsbehälter passen ca. **4,5 Liter** Motorenöl.

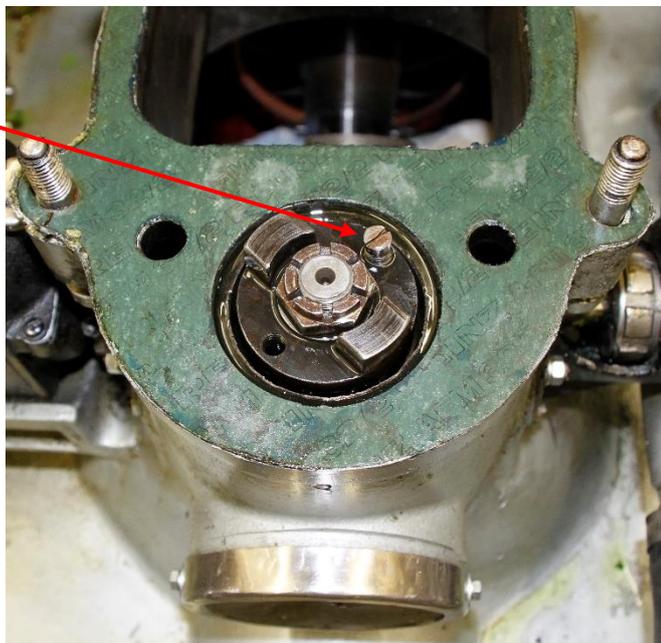
An der Königswelle wurde nun ein Zusatzzapfen sichtbar, welcher verhindern soll, dass die Königswelle versetzt zusammengebaut wird. Die Zapfenschraube ist fast ganz eingedreht und oben angeschliffen. Beim Einbau ist darauf zu achten, dass der Zapfen nach oben Luft hat und nicht vertikal auf die Königswelle drückt.

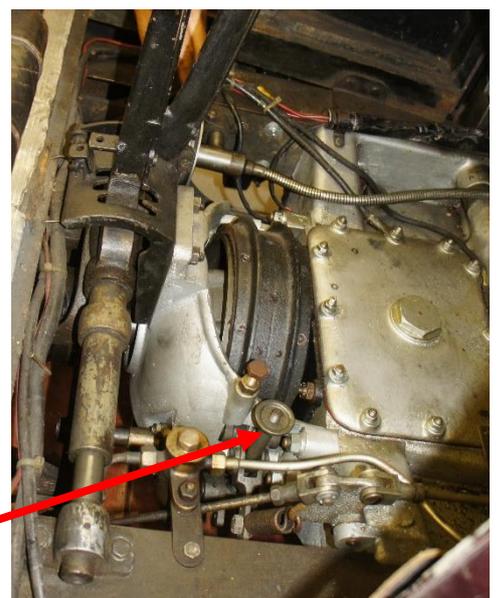
Das Vorkommnis erinnert an ältere Aussagen, dass die Hinterachse blockierte und der Wagen nicht zu bewegen war.

Auf der Suche nach dem Fehler wurde festgestellt, dass die Kardanbremse zu knapp eingestellt war. Ein lösen der rechts angebrachten Rändelschraube um eine Umdrehung behob die Blockade.

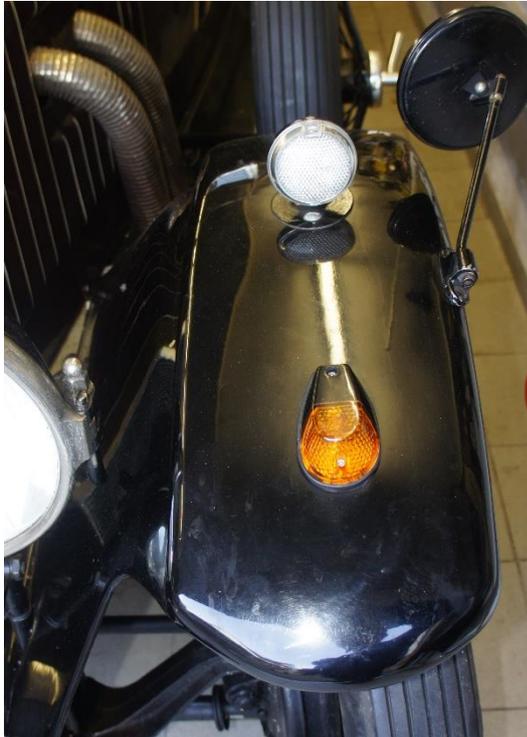
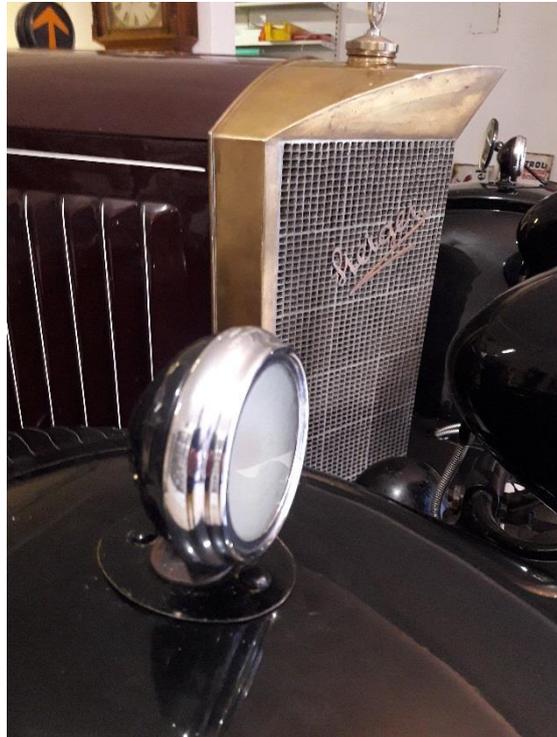
Am 05.01.2019 wurden die ursprünglichen Positionslampen auf den Kotflügeln durch Bosch L75 Positionslampen getauscht. Das Bild links zeigt die Kotflügelpartie zum Zeitpunkt des Erwerbs, rechts die Ansicht nach dem historischen Umbau.

Die Bosch-Lampen konnten in EBAY erworben werden. Die Lampen werden nun als Blinkleuchten mit orangen 5 Watt Birnen betrieben.

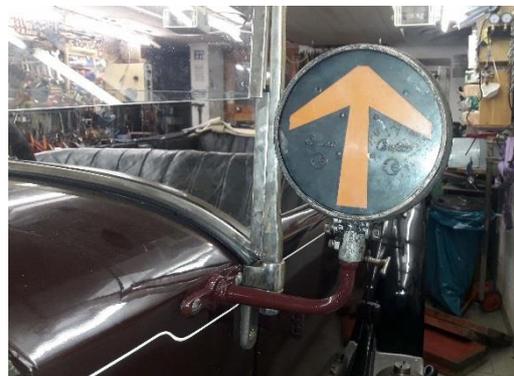
Der Fahrtrichtungsanzeiger befand sich in funktionsfähigem, originalem Zustand. Lediglich die Verkabelung musste ersetzt werden. Die Konsole für den Sockel wurde aus Messing gedreht mit konisch verjüngender Form und um 90° abgewinkelt. Entsprechend der Konsole auf der rechten Seite mit dem HAWAG Suchscheinwerfer.

Der Fahrtrichtungsanzeiger wurde mit einem Zweiwegekippschalter, verdeckt unter dem Armaturenbrett, auf Höhe des Blinker-Schalters verbaut. Der Fahrtrichtungsanzeiger funktioniert nur bei eingeschalteter Zündung.

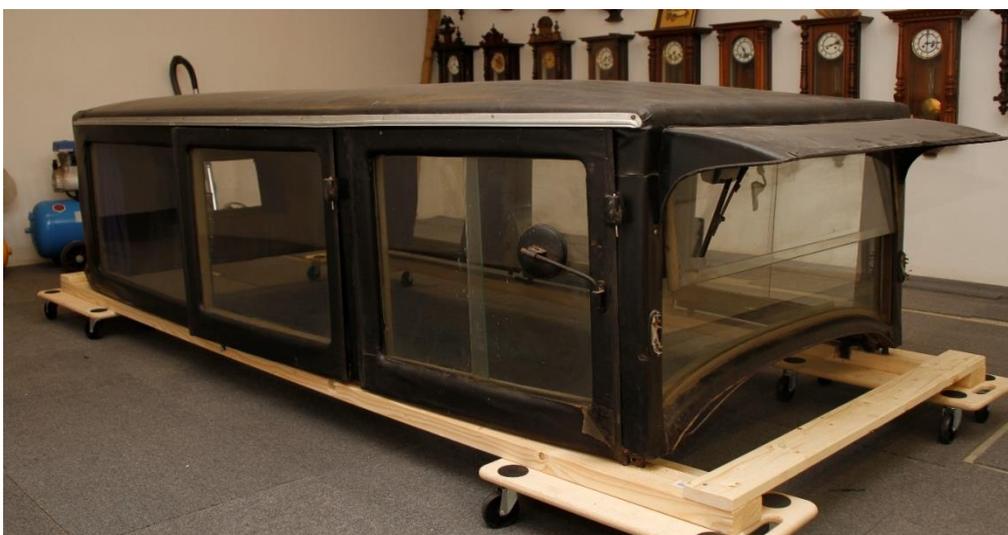
An der Außenseite kann hinten links ein Defekt des Kunstleders festgestellt werden. Auch ist die A-Säule mit der horizontal geteilten Windschutzscheibe labil.

Für die Wechselkarosserie wird ein Lagerrahmen mit Laufrollen hergestellt. In gefertigten Senklöchern finden die Karosserieverschraubungen Platz und fixieren die labile A-Säule.

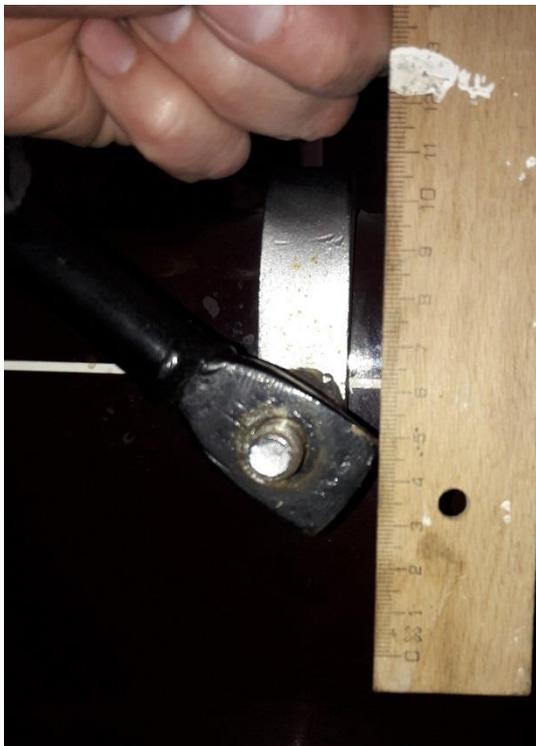
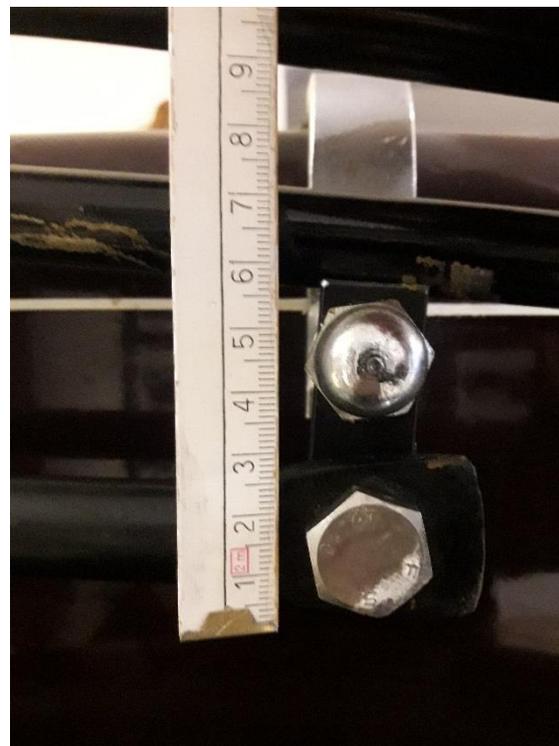
Beim aufgespannten Verdeck zeigt sich, dass dieses nicht passt. Die Verdeckspitze erreicht ca. 200 mm über dem Befestigungspunkt der Scheibe ihren Endstand. Dies resultiert daraus, dass am Wagen eine höhere Scheibe montiert war und das Verdeck hierzu passte. Die hohe Scheibe wurde in den Jahren um 2000 durch die jetzige, passendere ersetzt. Mit erhöhtem Druck könnte das Verdeck geschlossen werden.

Das Bild links zeigt den Achspunkt der Hauptschere im Originalstand. Das Bild rechts zeigt die Position des verlagerten Achspunktes.

Um die fehlenden 200 mm auszugleichen, wurde der Scharnierpunkt an der hinteren Hauptschere um 30 mm nach unten verlegt. Am Scharnierbolzen wurde ein Flachmaterial mit Aufnahmepunkten verbaut, um den Scharnierpunkt zu verlegen. Das Verdeck lässt sich ohne größere Spannung am Stoff oder Gestänge schließen.

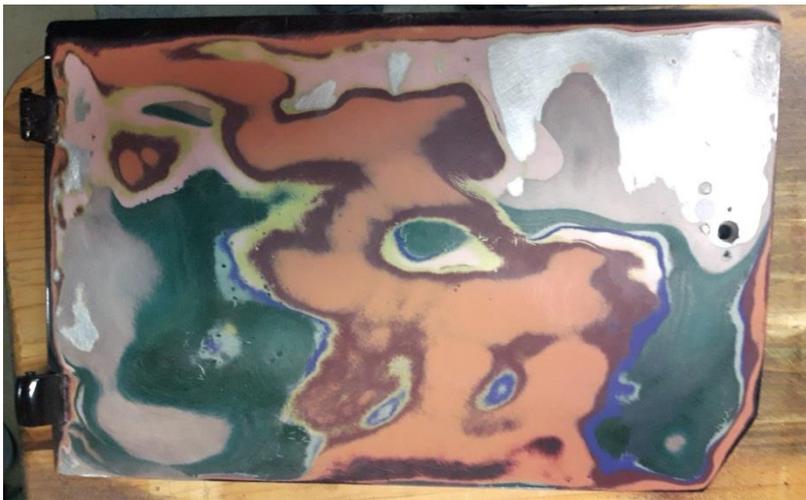
25	01.11.2019	<p>Lackprobleme: An den linken Türen, vorn und hinten, können Blasen im Lack festgestellt werden. Es hat sich über mehrere Wochen eine Ansammlung von mehreren Blasenwolken ergeben. Ursache könnte die UV Einstrahlung im Laden sein. Die linke Seite steht stets zum Fenster.</p> <p>Die Türen wurden demontiert und die Lackblasen geöffnet. Es zeigt sich, dass sich die oberste Schwarz-Rote Lackschicht löst, es scheint der einst originale Flaschengrüne Lack durch. Mittels Skalpell können weitere Lackschichten problemlos abgeschält werden.</p>

<p>Im Bild ist die hintere linke Türe während des entlackens zu sehen. Es sind hier alle historischen Farbgebungen sichtbar.</p> <p>Beide Türen werden auf der Außenseite komplett entlackt. Es hatte sich bei einem Versuch gezeigt, dass der flaschengrüne Originallack nicht Nitrofest ist. Der</p>

<p>flaschengrüne Originallack eine sehr gute Festigkeit ausweist. Der Lack konnte nur mittels Heißluftfön entfernt werden. Reste wurden anschließend abgeschliffen. Das blanke Alublech wurde mittels Allgrund rot grundiert.</p>
26	06.07.2020	<p>Zur Kontrolle wurde der Nockenwellengehäusedeckel entfernt und das Ventilspiel kontrolliert. Es konnten keine Auffälligkeiten oder Änderung des Ventilspiels festgestellt werden.</p> <p>Es wurde seit längerem festgestellt, dass die Zündverstellung über das Lenkrad nicht funktioniert. Nach dem Öffnen des Zündmagneten mit der Verstellmechanik und den gezielten schmieren der Mechanik funktioniert die Zündverstellung nun wieder.</p>
27	12.08.2020	<p>Roland hatte NGK Zündkerzen BP5ES zur Verfügung gestellt. Mit diesen läuft der Motor von Anfang an besser an.</p>
28	14.08.2020	<p>Die Zündkerzen wurden erneut gegen Champion NY12C Wärmewert 110 getauscht. Die neuen Kerzen ragen weiter in den Brennraum hinein und arbeiten effektiver.</p>
