Werkstatttagebuch

Wartungs- und Reparaturbericht

Steiger 11/55 PS

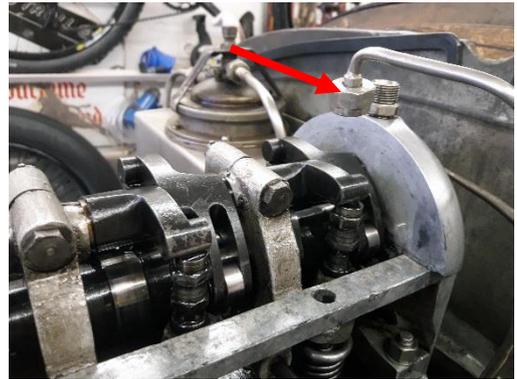
Federdruck bei:

1 mm	45 Gramm
2 mm	105 Gramm
5 mm	290 Gramm
8 mm	500 Gramm
10 mm	633 Gramm
15 mm	966 Gramm
20 mm	1340 Gramm

Die im Fahrzeug verbaute Feder wurde vermessen und ähnliche Druckwerte festgestellt.

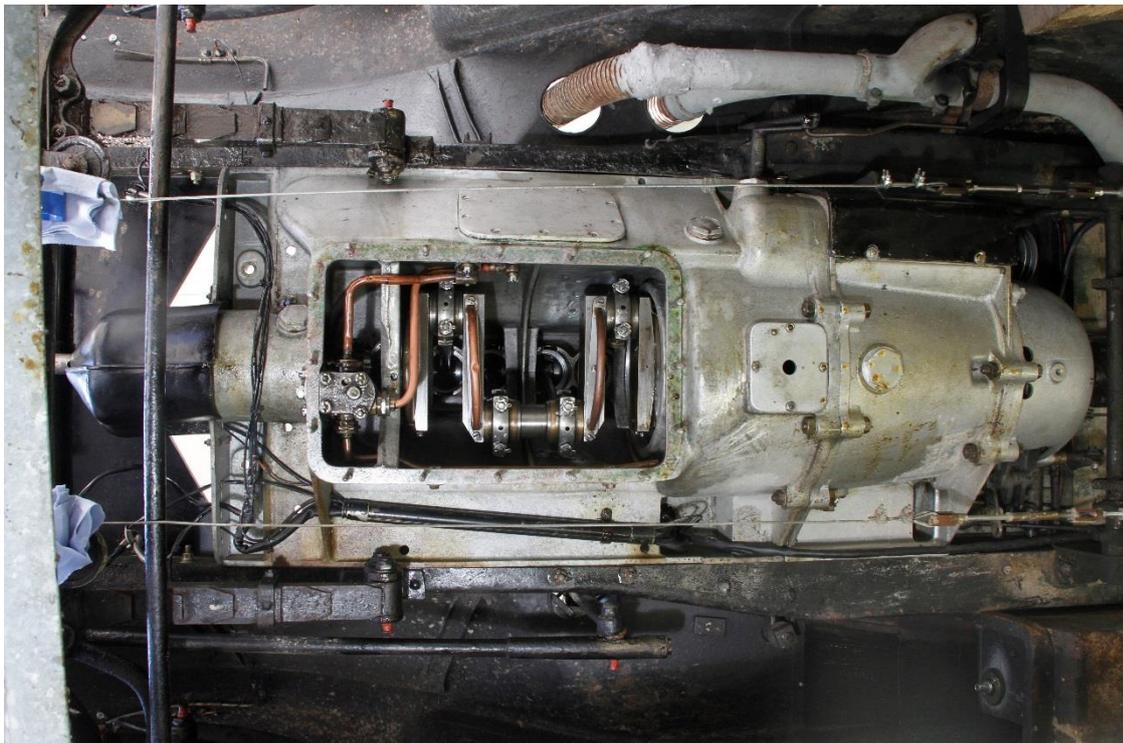
Der Ölwanneboden wurde entfernt, hier konnten keine Fremtteile festgestellt werden.

Lösen der Pleuel von der Kurbelwelle: Die Versplintung an den Pleueln wurde entfernt und die Pleuelschrauben gelöst. Hierzu ist eine manipulierte 17 mm Stecknuss erforderlich. Diese wurde im vorderen Bereich schlank abgedreht, sodass diese über die Pleuelmuttern passt.

Das Öffnungsmoment mit der Ratsche bei 30 cm ist bei ca. 15 – 20 KG. Die Pleuellager wurden sogleich wieder mit dem Pleuel verschraubt. Es ist darauf zu achten, dass die Lagerschalen nicht herausfallen oder verwechselt werden.

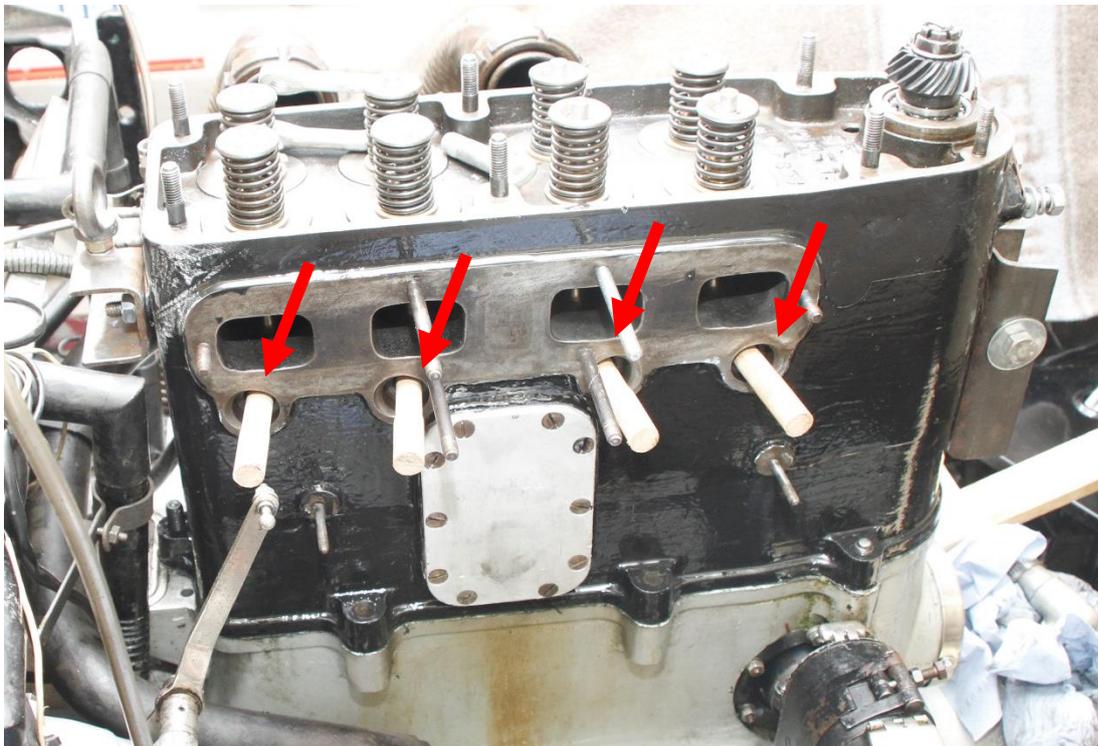
Die Kolben dürfen auf keinen Fall weiter in den Zylinder geschoben werden. Es würden die Kolbenringe im oberen Brennraum herauspringen und den Kolben blockieren!!! Es droht ein Totalschaden an den Kolben!!!

Um dies zu verhindern müssen in die Zündkerzenlöcher je ein 18mm Rundholz geschoben werden.

Der Motor wurde am 1. und 4 Zylinder exakt auf OT gedreht (Hilfsmittel Wasserwaage), am Guckloch an der Schwungscheibe wurde eine Markierung mittels Edding angebracht. An der Riemenscheibe des Lüfterantriebes wurde mittels Eddingstrich der OT markiert. An der Welle zum Zündmagnet wurde ebenfalls eine Kratzmarkierung gesetzt.

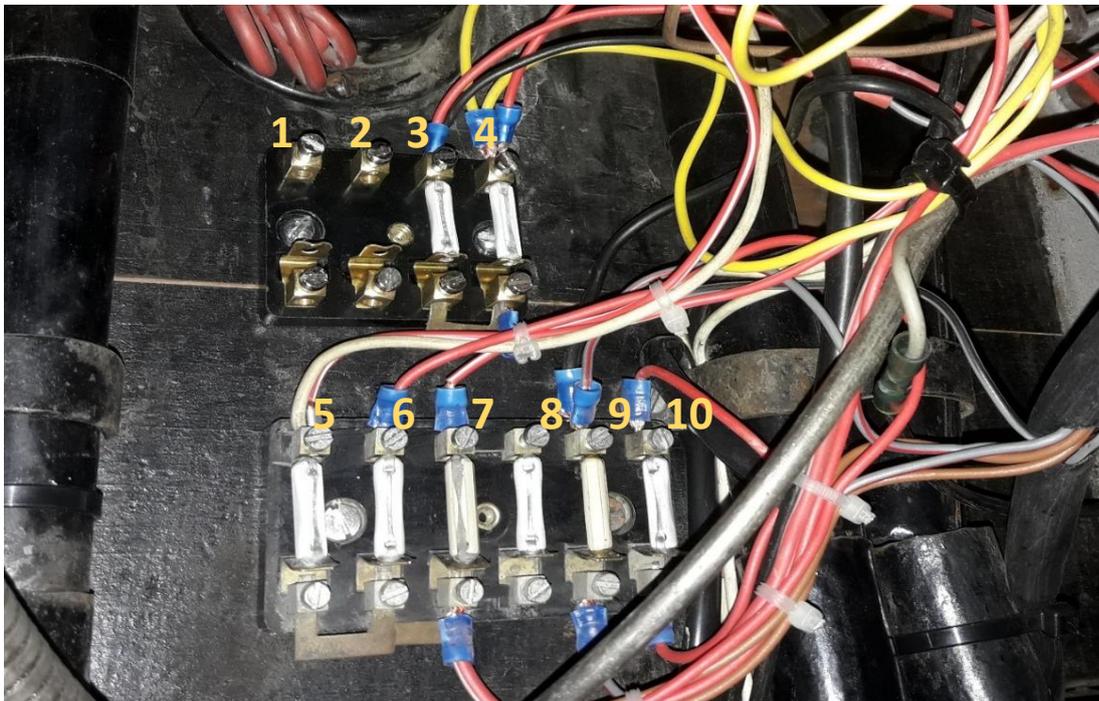
Die Nummerierung der Sicherungen erfolgt von links nach rechts und von oben nach unten. Sicherungsblock oben 1 – 4, Sicherungsblock unten 5 - 10

Sicherung	Belegung	Absicherung
1	Frontlicht rechts	8 A
2	Frontlicht links	8 A
3	Seitenscheinwerfer vorn	8 A
4	Innenbeleuchtung oben und unten, Suchscheinwerfer rechts	8 A
5	Zündung Blinker	8 A
6	KFZ Steckdose rechts unten	8 A
7	Fahrtrichtungsanzeiger	8 A
8	frei	
9	Rücklicht	8 A
10	Bremslicht	8 A

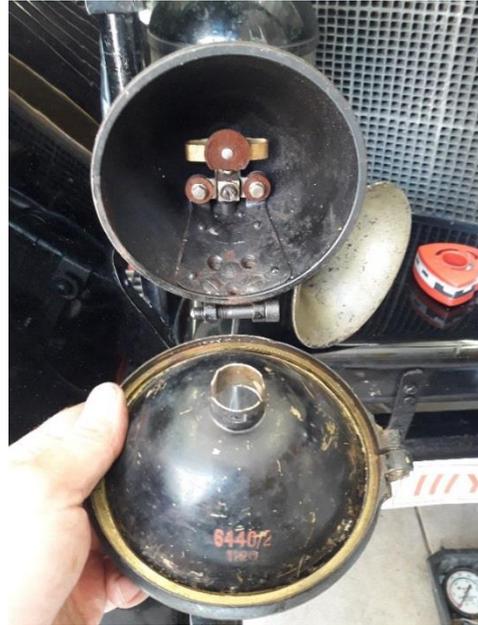
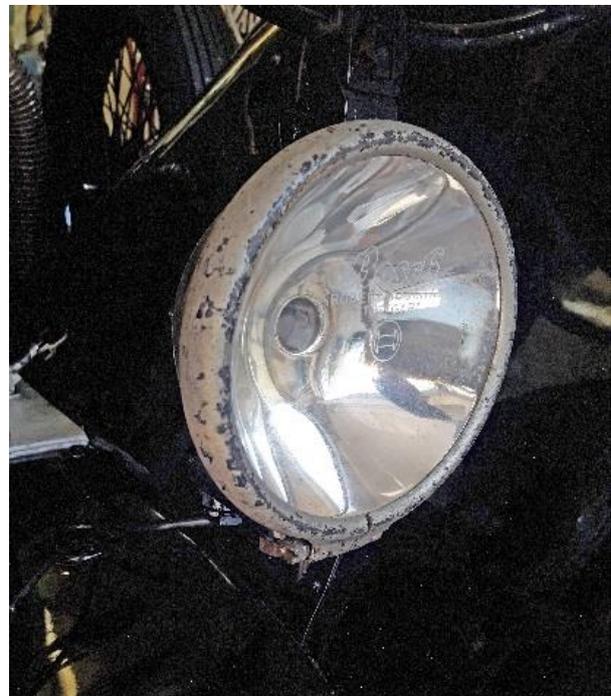
3.3 Positionslampen

Am 05.01.2019 wurden die ursprünglichen Positionslampen auf den Kotflügeln durch Bosch L75 Positionslampen getauscht. Das Bild links zeigt die Kotflügelpartie zum Zeitpunkt des Erwerbs, rechts die Ansicht nach dem historischen Umbau.

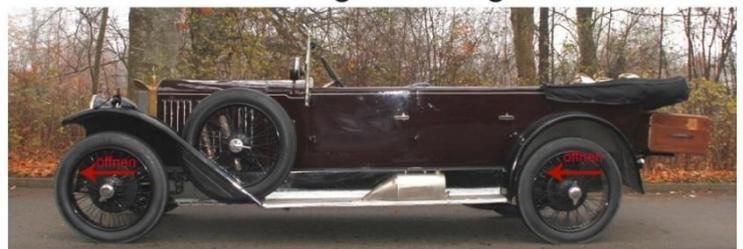
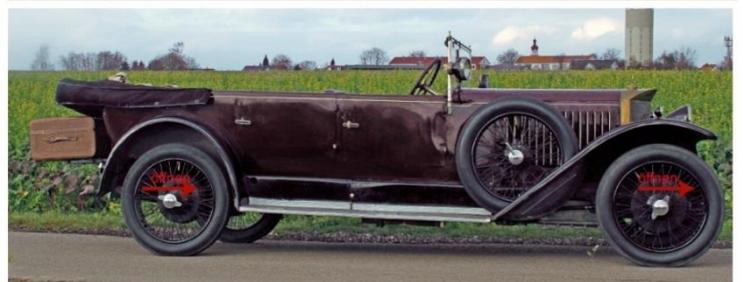
Öffnen der Rudge Radflügelmutter

Die Räder sind mittels Zentralverschlusschraube des Herstellers RUDGE mit 52 mm Durchmesser auf den verzahnten Radträger montiert. Zur Demontage stehen zwei eigens angefertigte Werkzeuge zur Verfügung. Ursprünglich sollte zur Demontage ein Schonhammer oder Bleihammer mit mind. 1000 Gramm verwendet werden. Aufgrund der Beschädigungsgefahr sollte dies vermieden werden. Die Verschraubungen sind mit Links- und Rechtsgewinde versehen!
